| | <b>Relazione tecnica</b> | Abbanoa SpA |
| | | Gennaio 2023 |

# **Stato di consistenza delle infrastrutture idro-potabili e fognarie a servizio di Punta Sardegna - Palau**

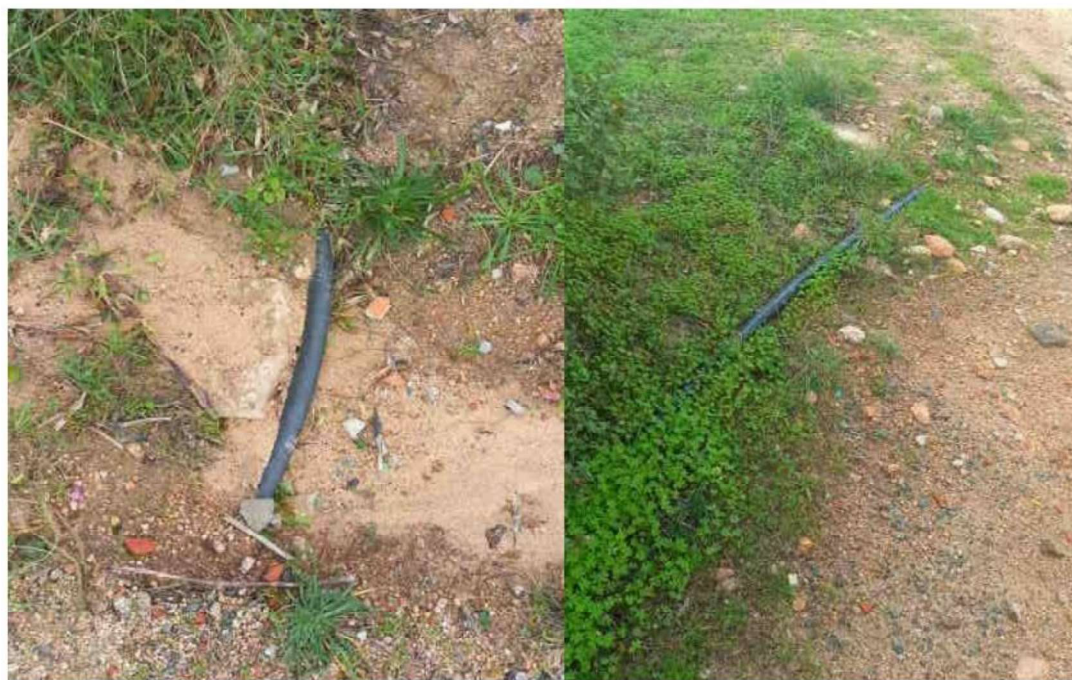
In generale, una parte cospicua delle opere non è allo stato attuale "funzionante", in quanto sottodimensionata, fuori norma, danneggiata e non in sicurezza.

Fig. 1 – Tubazione in polietilene fuori terra

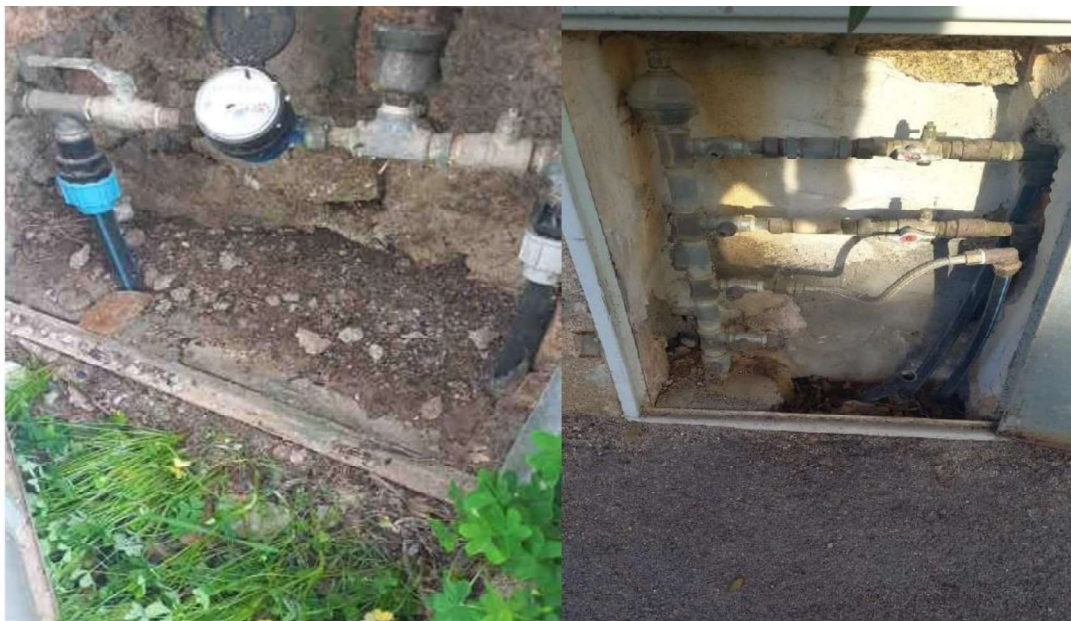
Nonostante il sistema potenzialmente potrebbe funzionare, salvo verifiche delle portate previste nel contratto di fornitura, la rete di distribuzione presenta diverse problematiche, dovute in gran parte agli allacci idrici non a norma, obsoleti e alcuni dimessi. Diversi pozzetti risultano sottodimensionati, alcuni non sono ispezionabili o coperti dall'asfalto, per cui si è impossibilitati ad eseguire le opportune verifiche e le eventuali manutenzioni.

Fig. 2 Allaccio idrico

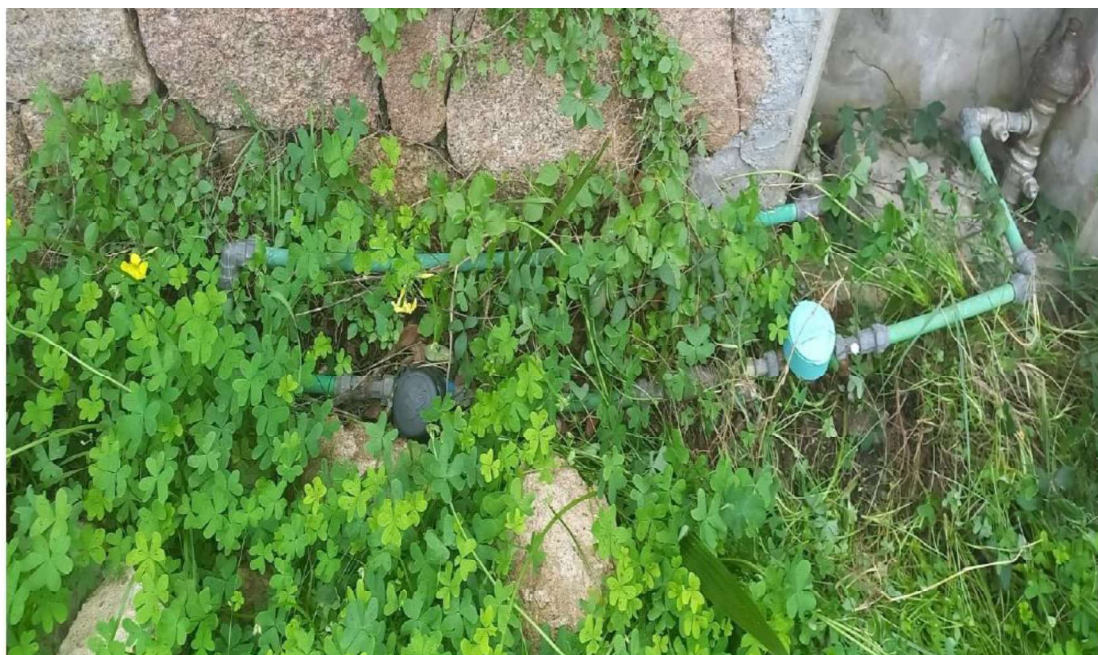
Fig. 3 Allaccio idrico

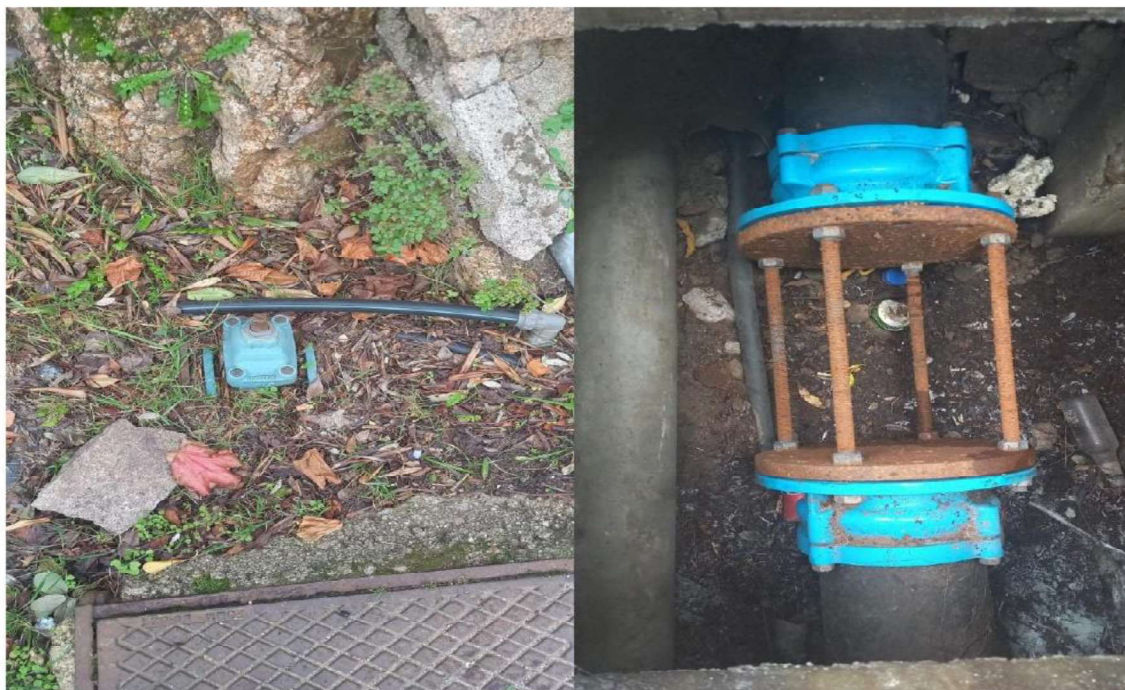
Fig. 4. Pozzetto ispezione rete idrica

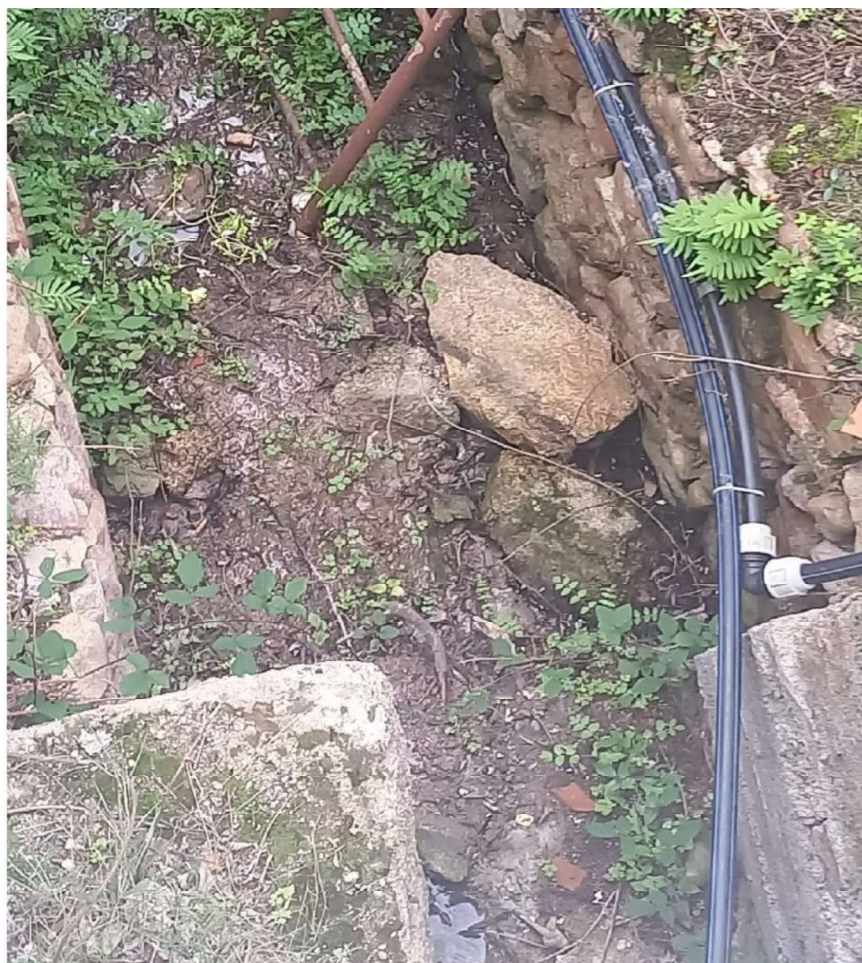
Fig. 5 Tubazione idrica in PE a vista

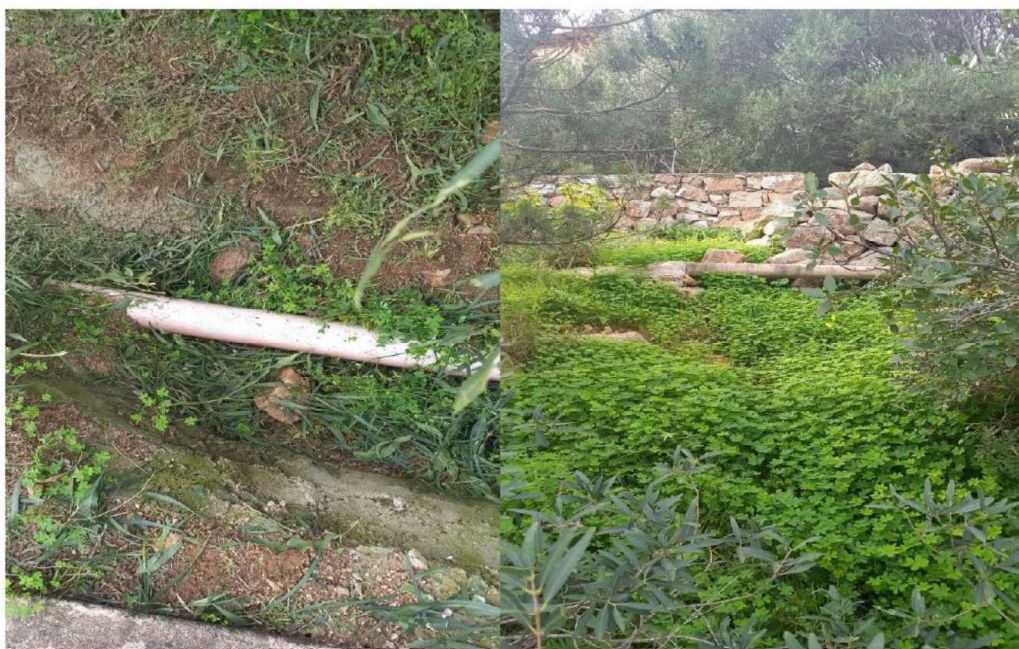
Fig. 6 – Tubazione fognaria a vista

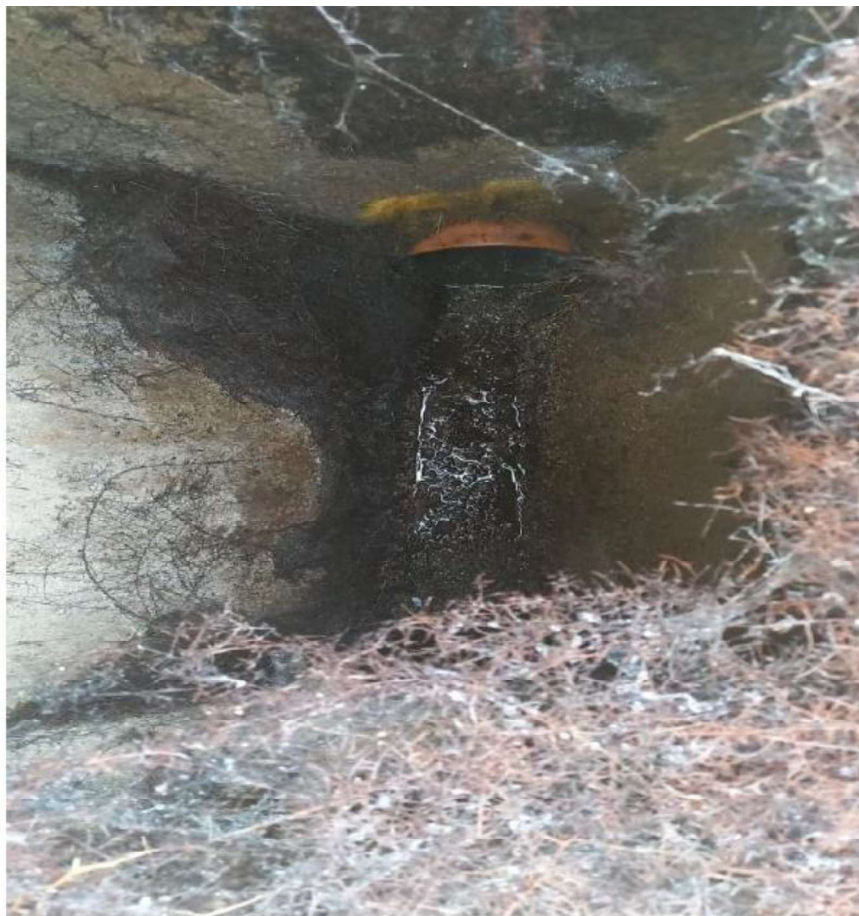
Si rileva una diffusa mancanza di pozzetti d'ispezione, circostanza che unita alla non disponibilità di elaborati progettuali, pregiudica la valutazione oggettiva della consistenza dei collettori fognari.

Fig. 7 – Pozzetto ispezione fognario
