# COMUNE DI PALAU

## PERIZIA TECNICA

VALUTAZIONE DELLE CONDIZIONI STAZIONALI E VEGETATIVE  
DI UN FILARE ARBOREO DI ESEMPLARI DI *PINUS PINEA* (L.)

località "Punta Nera"

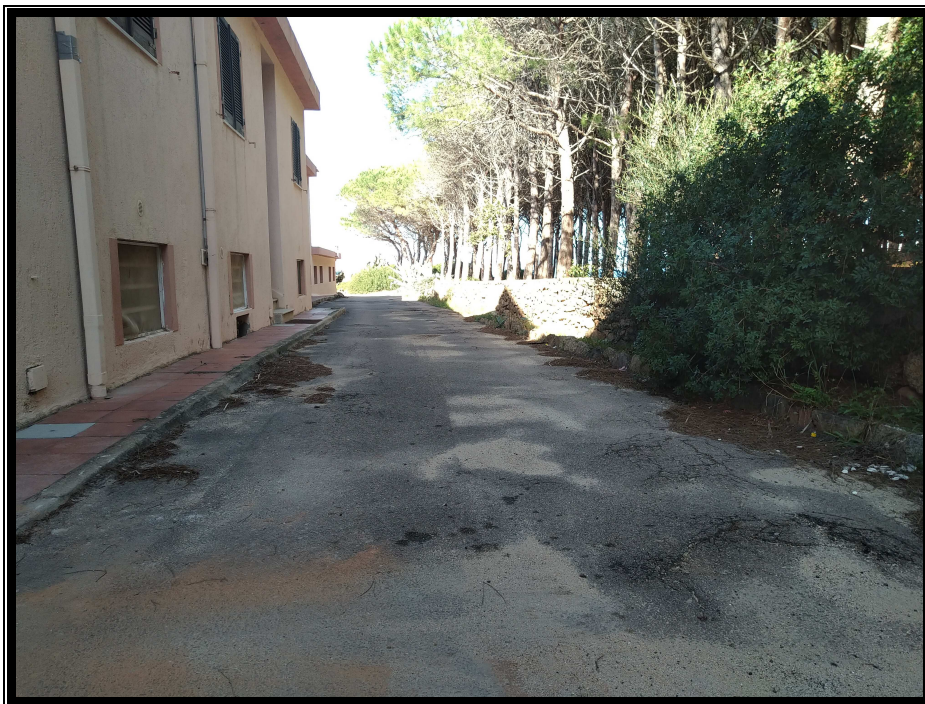
Contestualmente sul lato strada si notano screpolature e danneggiamenti del manto bituminoso per l'azione di lunghe radici superficiali.

Apparati radicali  
degli esemplari del  
filare.  
Danneggiamento del  
manto stradale.
