# COMUNE DI PALAU

## PERIZIA TECNICA

VALUTAZIONE DELLE CONDIZIONI STAZIONALI E VEGETATIVE  
DI UN FILARE ARBOREO DI ESEMPLARI DI *PINUS PINEA* (L.)

località "Punta Nera"

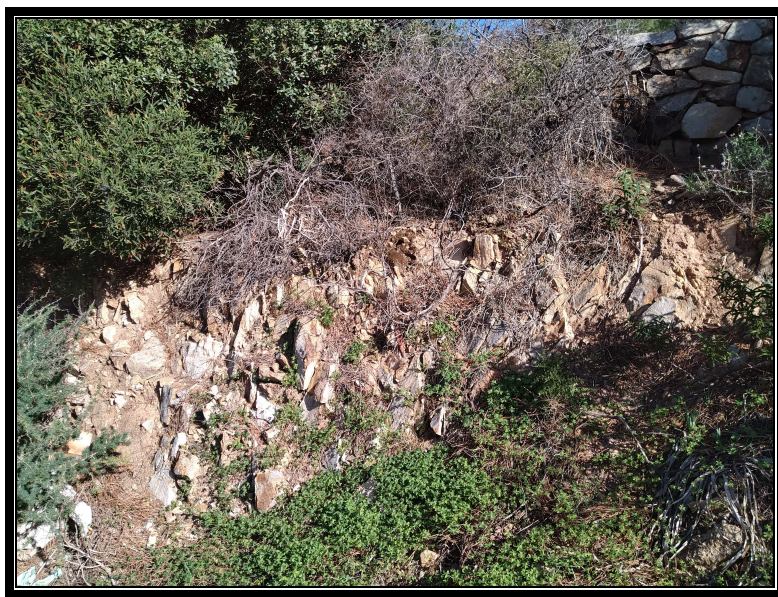
Foto N°2 Profilo del suolo in una sezione situata lungo la direttrice del filare di pini in oggetto

Nel sedime del filare i fattori maggiormente limitanti sono la pietrosità elevata, la ridotta profondità del suolo ed un eccesso di scheletro.

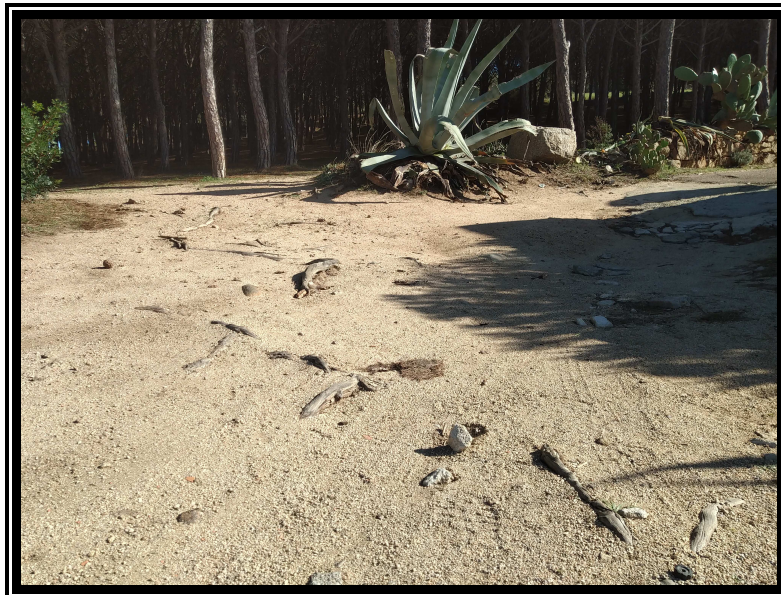
Foto N°3 Radici allungate, affioranti e decorticate su suolo del retrospiaggia

Ove l'asfalto non è presente, sia al termine del passaggio carrabile sia verso il filare contiguo ed interno alla pineta, l'apparato radicale degli esemplari appare esposto e a tratti decorticato.

Nel primo caso probabilmente per l'accentuata erosione superficiale, nel secondo per la competizione con le altre piante in un quadro puntuale di ridotta profondità del suolo.

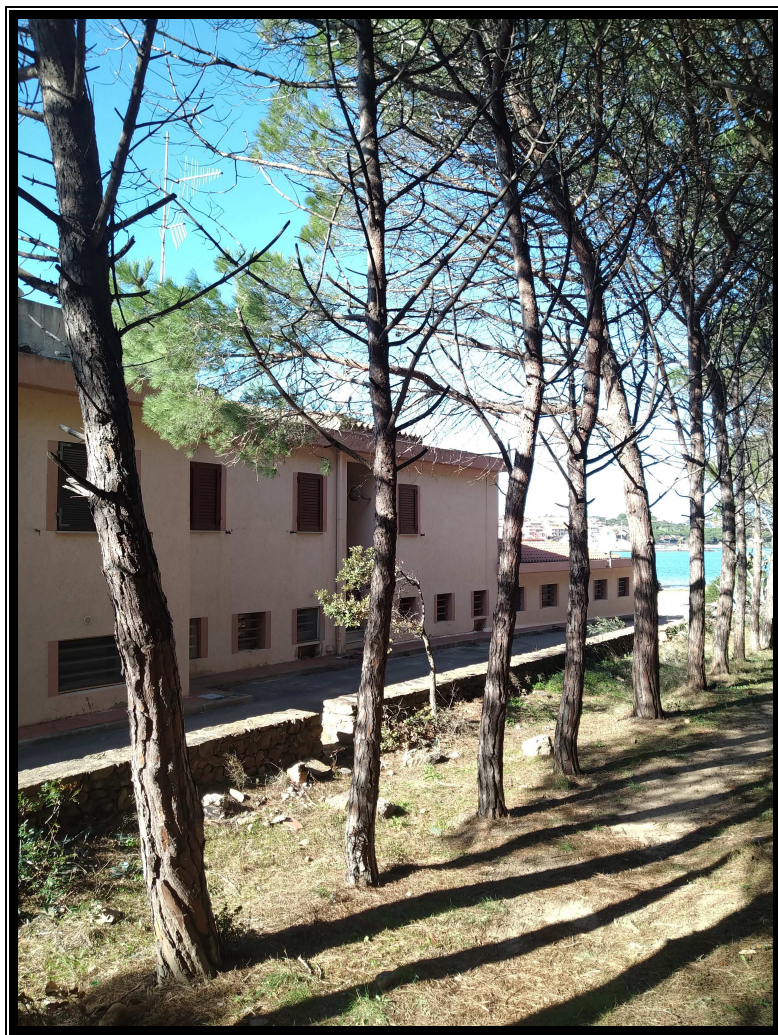
All'analisi il rapporto fra altezza totale (m.) e diametro a petto d'uomo (cm.) o rapporto di "snellezza" (H/d) evidenzia per la quasi totalità degli esemplari un portamento eccessivamente slanciato ("piante filate").

**Strutture arboree “filate”.**  
Immagine scattata dalla  
prima interfila della  
pineta.

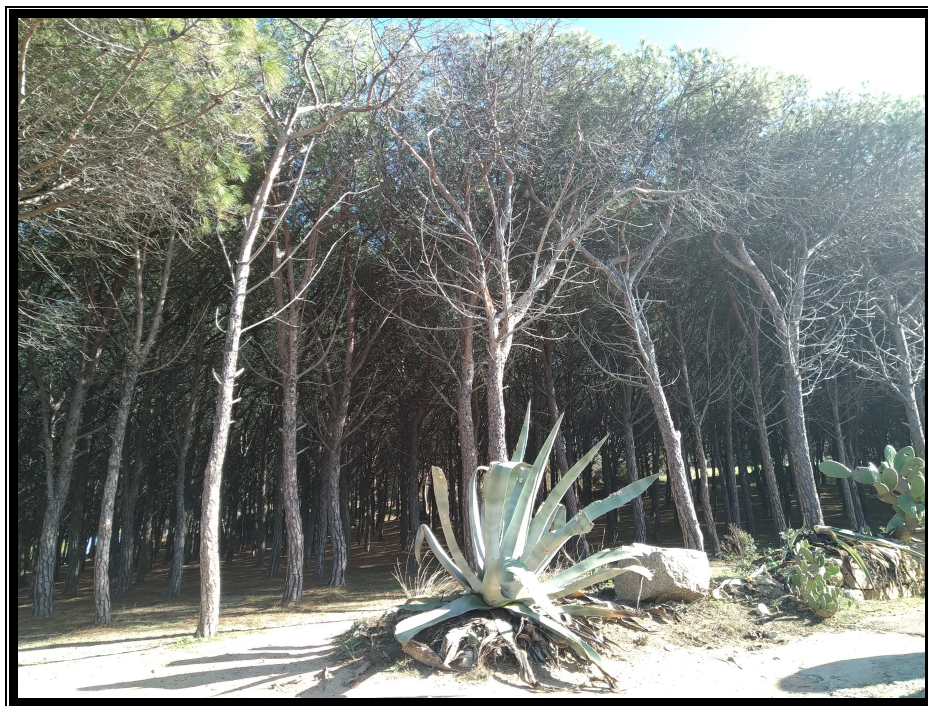
Queste appaiono eccessivamente assurgenti su tutti gli esemplari e soprattutto su quelli sopravvento ed in prossimità della spiaggia (che risultano spesso parzialmente decorticati), probabilmente come reazione all'effetto di spinta delle correnti d'aria.

Le chiome compenstrate, sulla fila e col filare retrostante, hanno comportato che anche i rami di grado inferiore ed i rametti più interni delle stesse appaiano all'esame completamente spogli, disseccati o in via di disseccamento.

**Particolare del filare.**  
Esemplari “filati”,  
rami secchi e  
parzialmente  
decorticati,  
chioma ridotta.

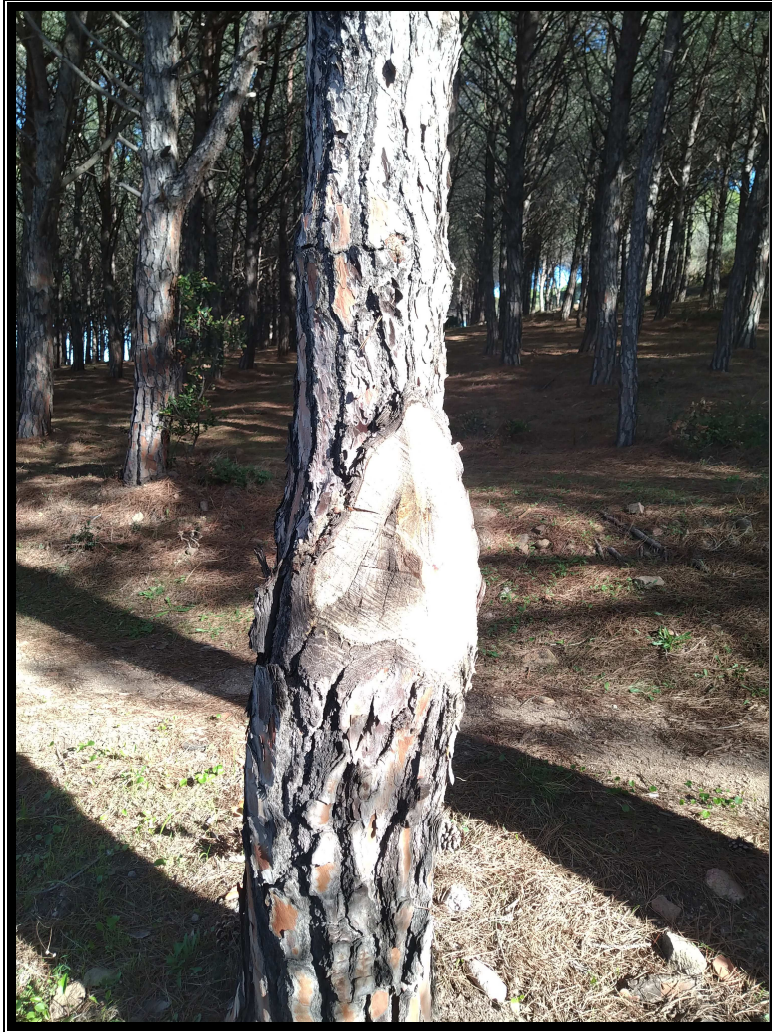
La corteccia appare prevalentemente sana, a tratti con tracce di resinazione dovute a ferite da tagli effettuati nel corso degli anni per liberare il percorso pedonale o per evitare schianti.

I tagli sono stati realizzati eccessivamente vicini al tronco cosa che pregiudica una rimarginazione completa delle ferite e perpetua la produzione di resina in prossimità della ferita.

Tronco con  
evidenza di tagli  
pregressi di rami  
aggettanti sull'area  
residenziale
