**Comune di Palau**  
**Provincia di Olbia-Tempio**  
Settore Lavori Pubblici e Manutenzioni  
**piazza popoli d'europa, 1 - 07020 palau**

**Manutenzione straordinaria nel civico cimitero**

**Relazione tecnico generale**

**agosto 2024**

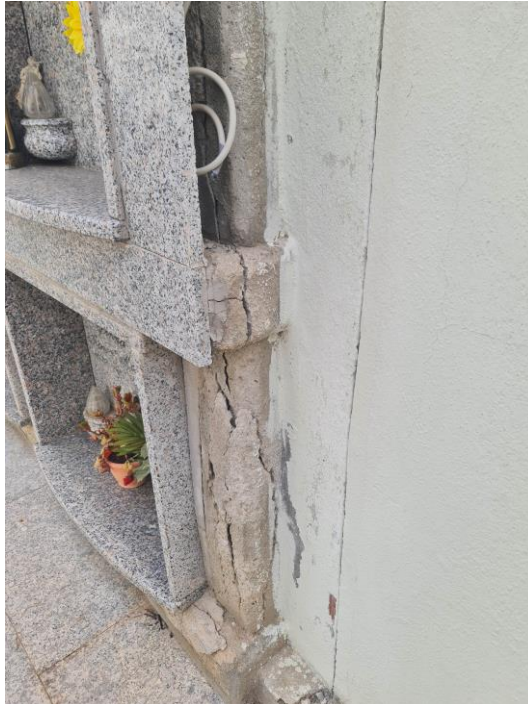
La più importante è sicuramente quella rappresentata dallo stato dei copriferri delle facciate dei blocchi dei loculi di più vecchia realizzazione, assieme allo stato dell'impermeabilizzazione sulla copertura degli stessi;

Abbiamo infatti la presenza diffusa sia di ferri scoperti che dello strato di protezione rigonfio che non assolve più alla sua funzione.

- Rimozione delle parti ammalorate dei copriferri nei blocchi di loculi di più vecchia realizzazione, trattamento dei ferri d'armatura e rifacimento del copriferro;

- Posa delle cornici in granito della tipologia richiesta dalla DD.LL. e dello spessore minimo di cm 2 (centimetri due), dove mancanti e dove è stato eseguito l'intervento sui ferri ammalorati;

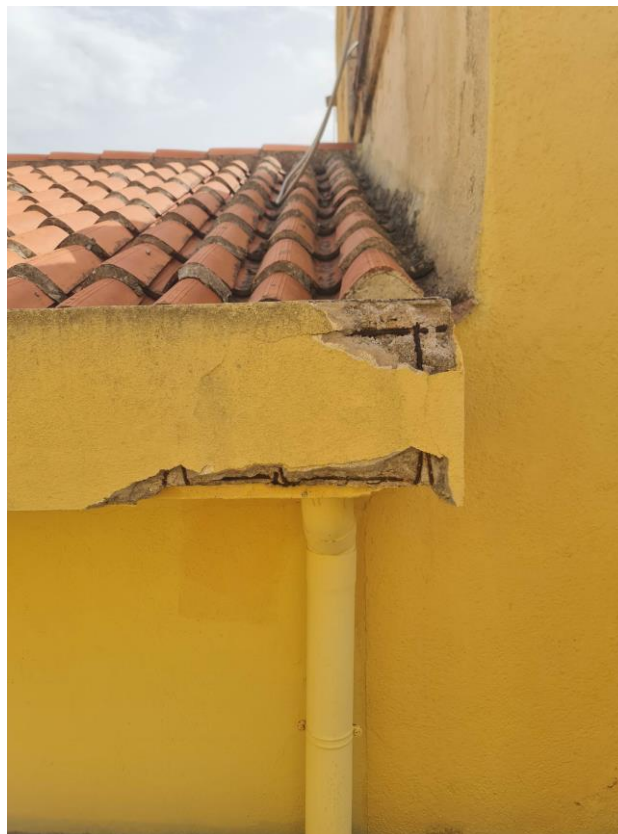
Dettaglio tetto camera mortuaria

E' indispensabile risanare un'infiltrazione idrica nella camera mortuaria.

- Relativamente all'infiltrazione idrica nella camera mortuaria è necessario procedere alla rimozione del manto di copertura per rimuovere il vecchio strato di manto impermeabilizzante e sostituirlo con uno nuovo lungo tutta la lunghezza del tetto e della parete esterna limitrofa facendo particolare attenzione alle sovrapposizioni, si procederà al rifacimento della cornice di gronda particolarmente ammalorata ed alla tinteggiatura finale sia esterna che interna, oltre che al riposizionamento del manto di copertura rimosso;

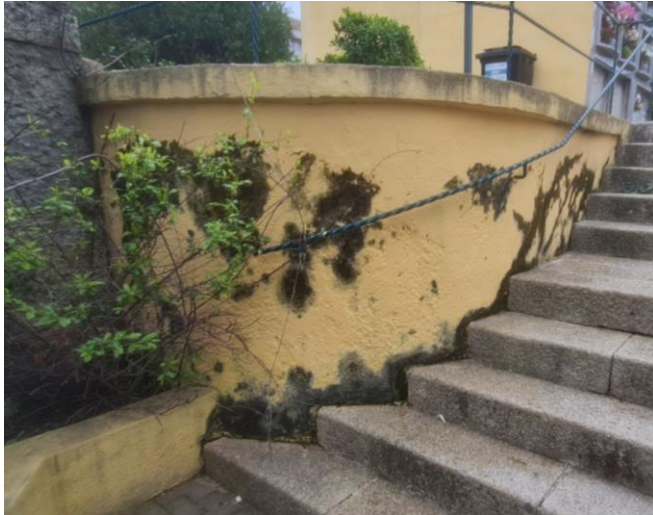
I numerosi punti abbiamo la presenza di intonaco rigonfio a causa di infiltrazioni idriche e della presenza di muffe, come si evince dalle foto di seguito:

*Presenza diffusa di muffe*

- Le lavorazioni saranno completate dalla tinteggiatura dei manufatti (sedute, aiuole o murature) così come indicate negli elaborati grafici e dal risanamento di alcune pareti particolarmente aggredite dalle muffe;

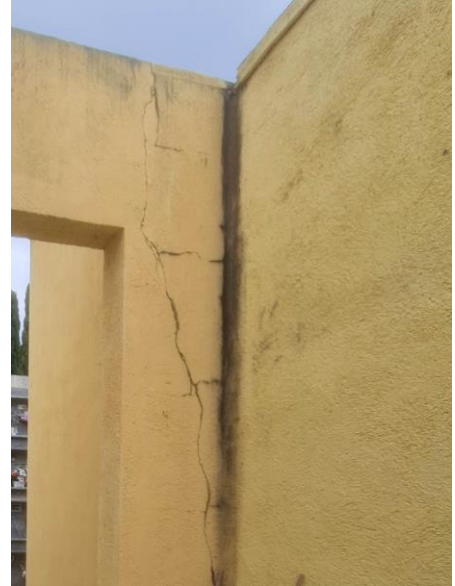
*Intonaco rigonfio*

- Rimozione degli intonaci degradati (indicati negli elaborati grafici) per una superficie stimata attorno al 30% dell'intera superficie del manufatto sul quale intervenire, attraverso la rimozione dell'intonaco rigonfio ed il suo rifacimento attraverso l'utilizzo della rete portaintonaco del peso di 140 grammi al metro quadro, il tutto completato dalla tinteggiatura del manufatto con l'utilizzo di colorazioni approvate dalla DD.LL. previa prove di campioni sul posto. ;

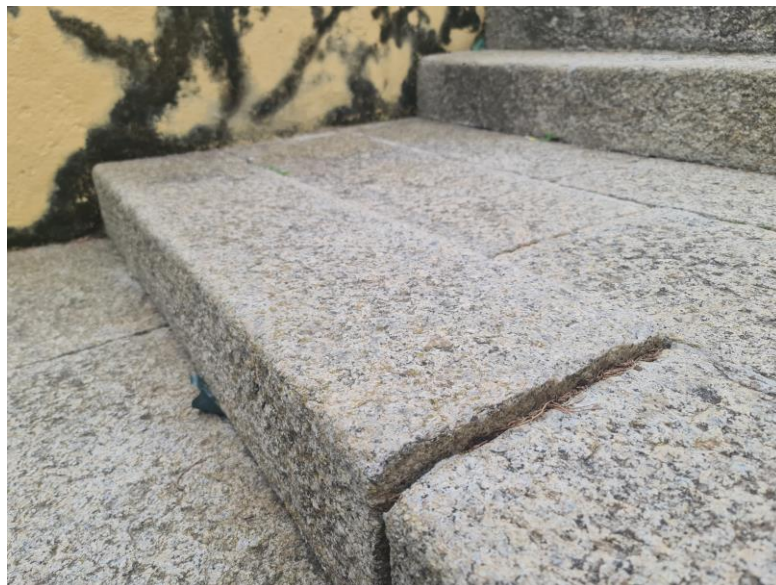
Nella scala in granito abbiamo il cedimento dello strato di sottofondo che ha provocato l'abbassamento di due lastroni che formano i gradini che sono pericolosi e non garantiscono una percorrenza agevole delle scale stesse

*Gradoni sconnessi*

- Posa di canaletta di raccolta delle acque piovane del tipo a fessura;
- Lungo le scale in granito, per risolvere il problema dei gradoni sconnessi è necessario procedere alla loro rimozione, ed alla demolizione del massetto per procedere alla sua regolarizzazione;
