**MESSA IN SICUREZZA DELLE FORTIFICAZIONI DI  
CAPO D'ORSO E MONTE ALTURA**

**PROGETTO ESECUTIVO**

**RELAZIONE STORICO - TECNICA FORTIFICAZIONE DI  
MONTE ALTURA**

**Re02**

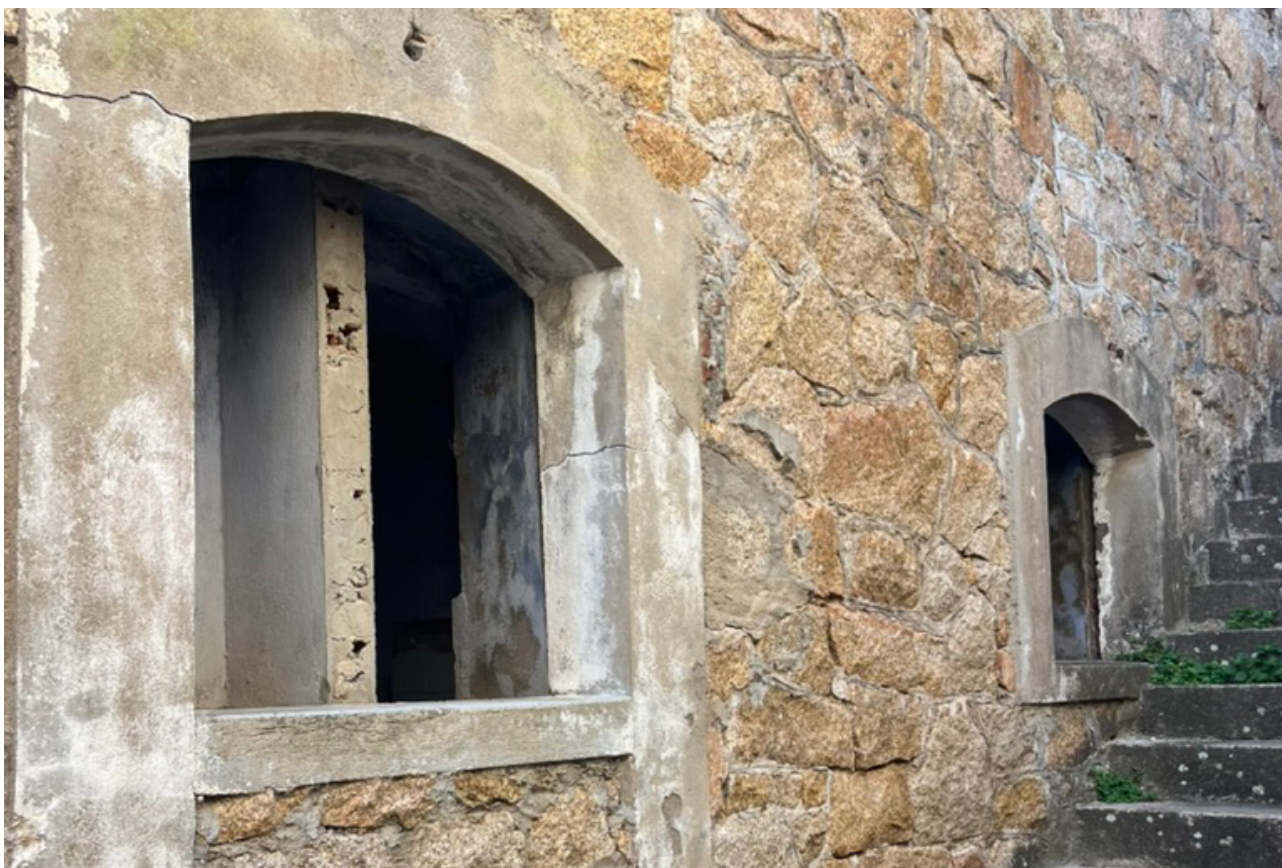
A seguito dell'ultimo restauro, si registra che tre aperture (due finestre e una porta) site nella parte superiore della fortificazione necessitano di un rimpiazzo, in quanto mancanti o gravemente danneggiati. Gli infissi dovranno avere le stesse fatture e le stesse caratteristiche di quelli prodotti e messi in opera nel corso dell'ultimo restauro.

*Figura 3: Due aperture sulle quali montare i nuovi infissi*

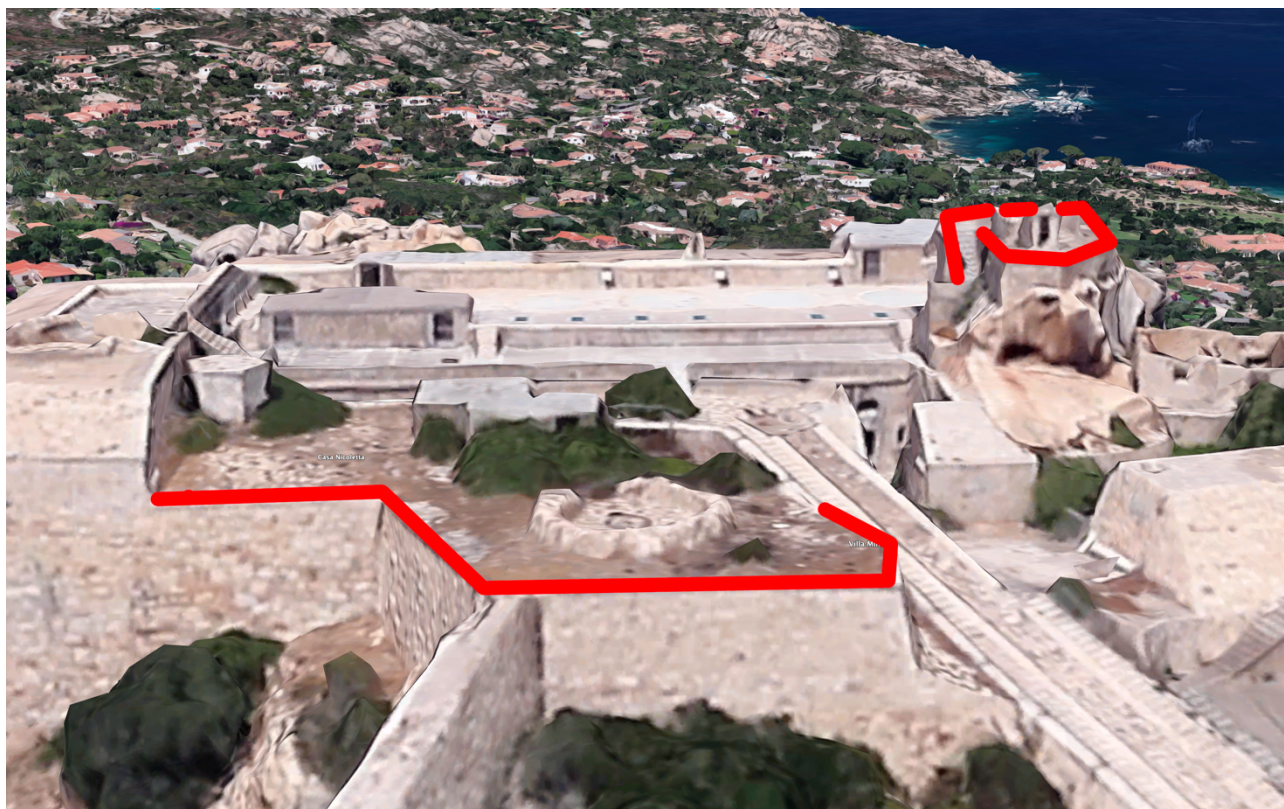
*Figura 4: Tracce parapetti da mettere in opera su vista prospettica (indicati in rosso)*

Lungo questo perimetro, così come lungo quello intorno alle terrazze situate nell'area più a ovest della parte sommitale della fortificazione, verranno messi in opera dei sistemi di protezione costituiti da una ringhiera avente le stesse caratteristiche di quelle usate in altre parti dell'opera.

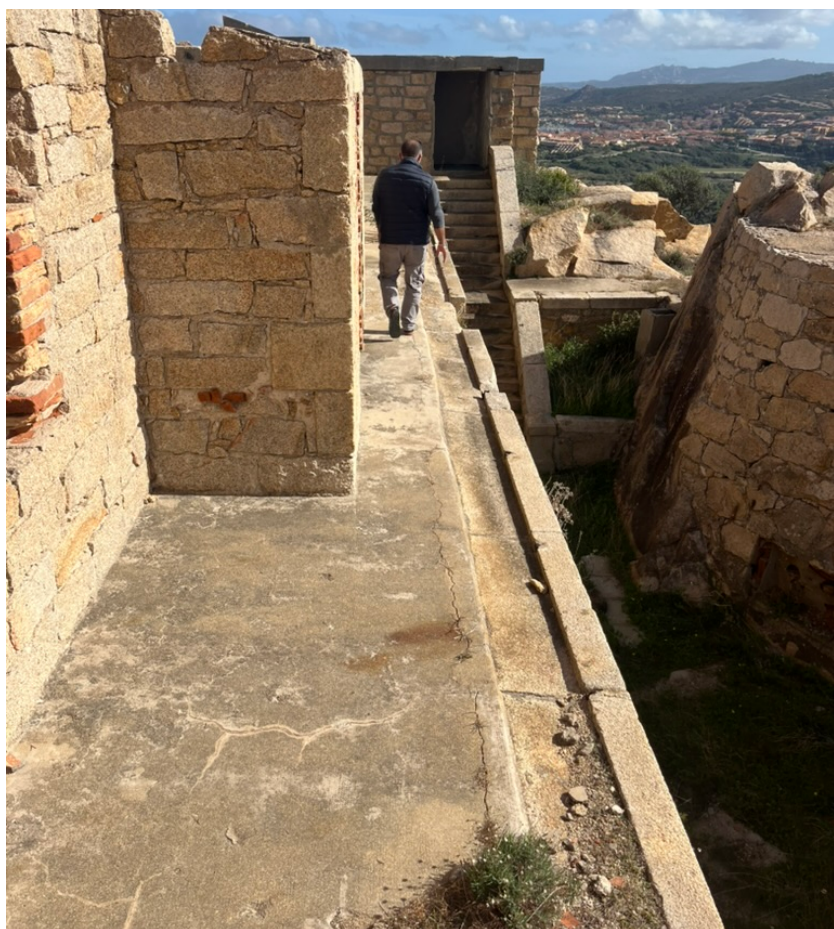
*Figura 5: area terrazzata (est) da rendere fruibile con la messa in opera del parapetto*

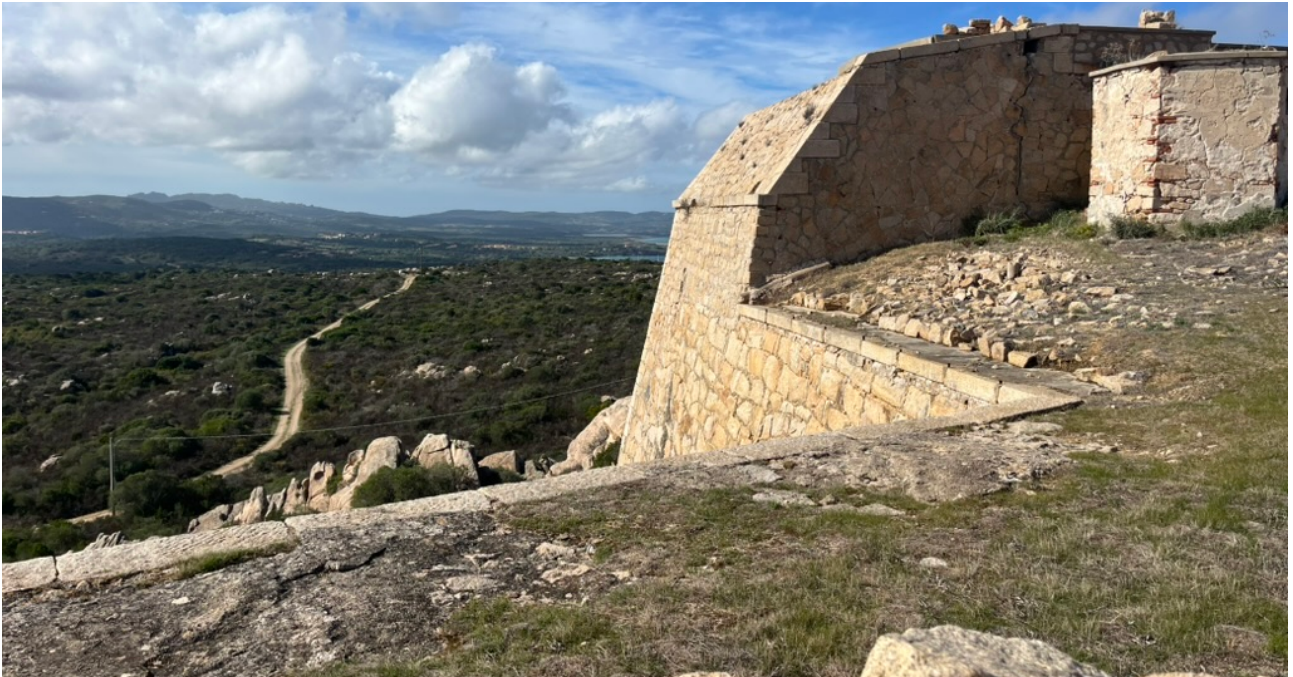
*Figura 6: area terrazzata (ovest) da rendere fruibile con la messa in opera del parapetto*

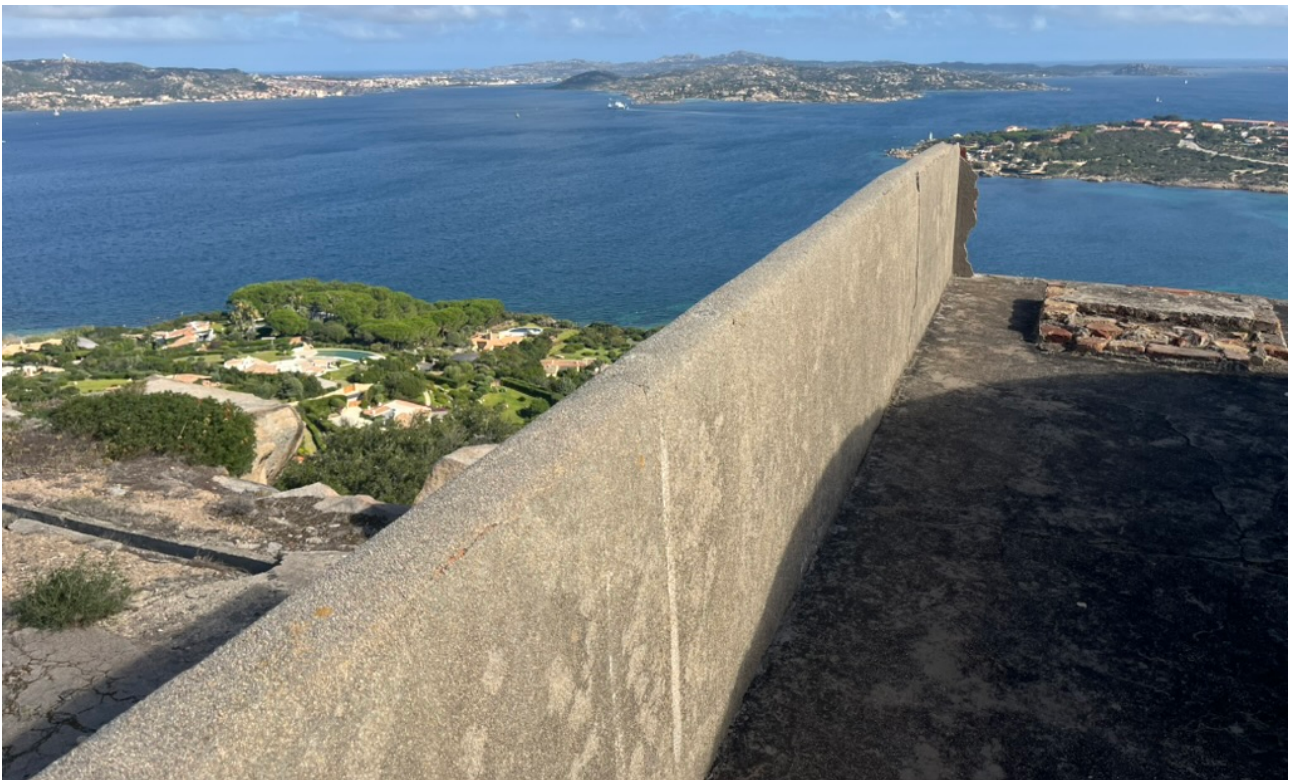
La seconda azione prevista dal progetto prevede la demolizione di un parapetto situato a protezione di parte della scala di accesso e dell'area di vedetta della fortificazione, costituito da una semplice muratura postuma rispetto all'epoca di costruzione e di uso della batteria, costruito sicuramente in anni relativamente recenti, in cui la vedetta veniva utilizzata come postazione antincendio.

*Figura 7: Parapetto esistente (postumo) da demolire*
