**MESSA IN SICUREZZA DELLE FORTIFICAZIONI DI  
CAPO D'ORSO E MONTE ALTURA**

**PROGETTO ESECUTIVO**

**RELAZIONE STORICO - TECNICA FORTIFICAZIONE DI  
CAPO D'ORSO**

# RELAZIONE storico-tecnica del Forte di Capo d'Orso a Palau

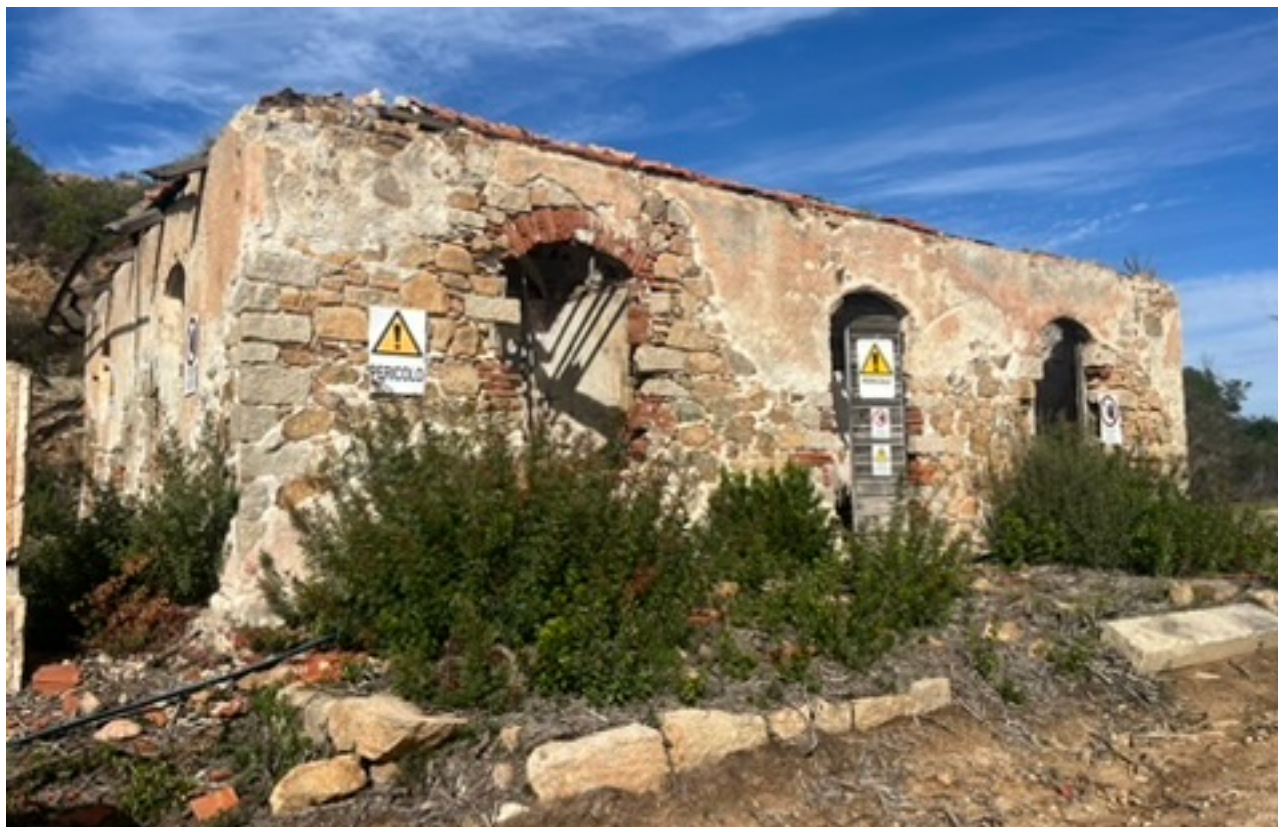
Le murature degli edifici presentano condizioni complessivamente buone dal punto di vista della stabilità strutturale, grazie alla notevole massa delle strutture portanti e all'elevata qualità dei materiali lapidei impiegati in origine. L'apparato murario si mostra generalmente coeso e privo di dissesti evidenti quali fessurazioni strutturali passanti o fenomeni di disgregazione del nucleo murario.

Si riscontrano invece alterazioni superficiali diffuse sugli intonaci, dovute principalmente all'esposizione prolungata agli agenti atmosferici, ai cicli termo-igrometrici e all'assenza di manutenzione negli ultimi decenni. Tali fenomeni – sfogliamenti, efflorescenze saline, distacchi localizzati degli intonaci, erosione della malta di allettamento nelle zone più esposte – rientrano nel normale processo di degrado dei manufatti storici in ambiente costiero e non pregiudicano la stabilità dell'edificio nel suo complesso.

*Figura 3: Stato attuale casa del comandante*

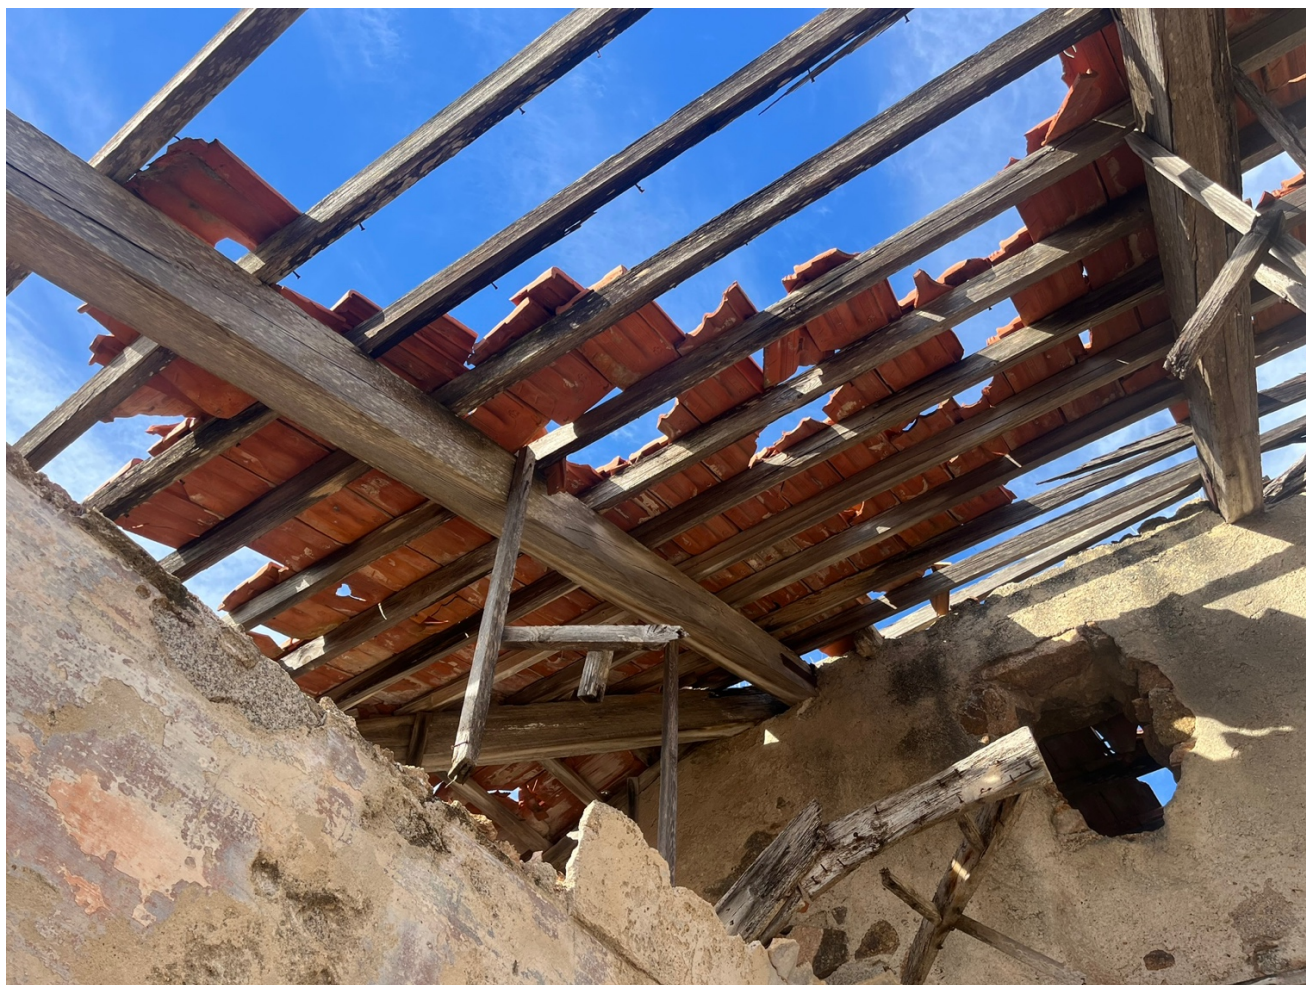
L'osservazione diretta evidenzia un marcato degrado degli elementi lignei: molte travi risultano deteriorate per fenomeni di marcescenza, attacco di xilofagi e perdite di capacità portante. Inoltre, si osserva un evidente "scollamento" tra il sistema strutturale della copertura e le murature portanti, con perdita di appoggio e alti margini di instabilità potenziale.

*Figura 4: Dettaglio stato di conservazione delle coperture della casa del comandante*

Sebbene una parte dell'orditura primaria e secondaria risulti ancora in sede, lo stato complessivo suggerisce la **necessità della rimozione completa della copertura**, da eseguire in condizioni di sicurezza, con successivo conferimento dei materiali a smaltimento. Prima della rimozione totale, ogni elemento ligneo sarà valutato singolarmente allo scopo di individuare eventuali componenti di pregio storico o tecnico da conservare.

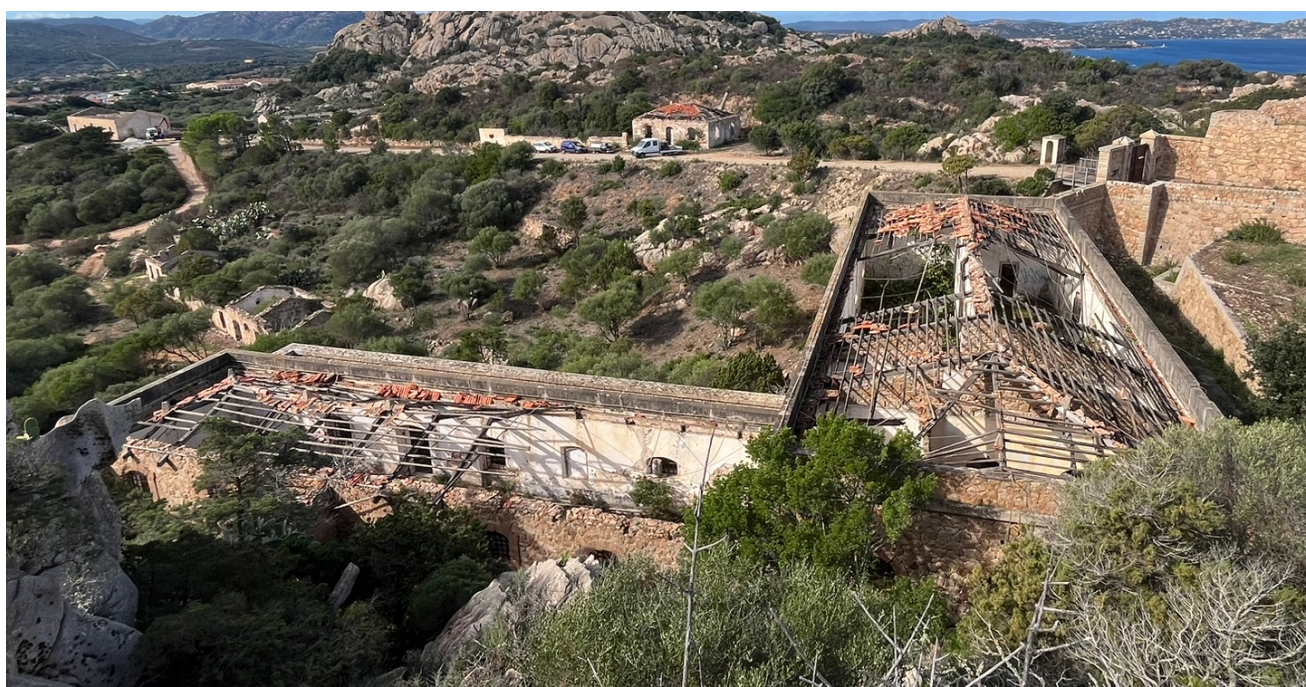
*Figura 5: stato attuale coperture dei dormitori e della casa del comandante*

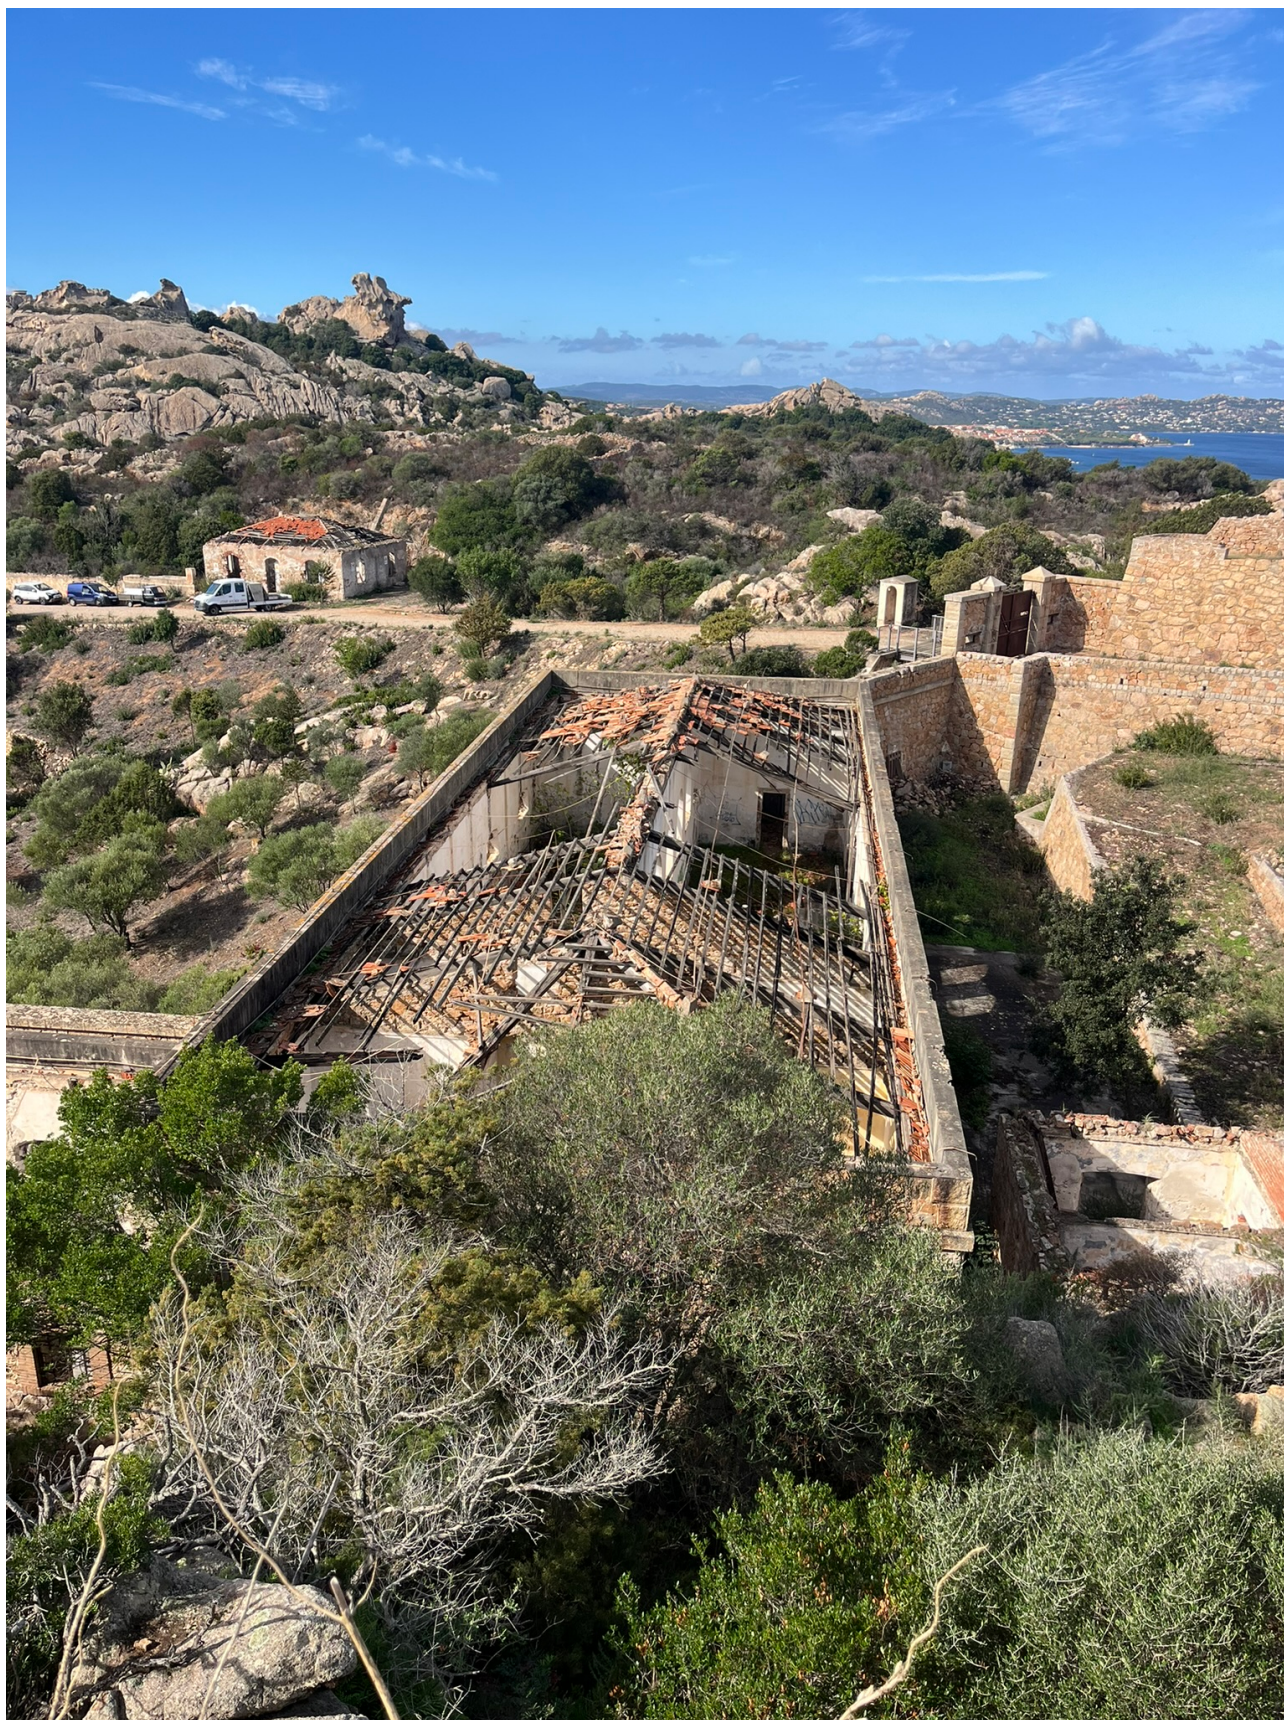
un'ala dell'edificio dei dormitori, dove sono presenti capriate lignee che contraddistinguono la struttura principale.

*Figura 6: Stato attuale delle coperture dei dormitori*

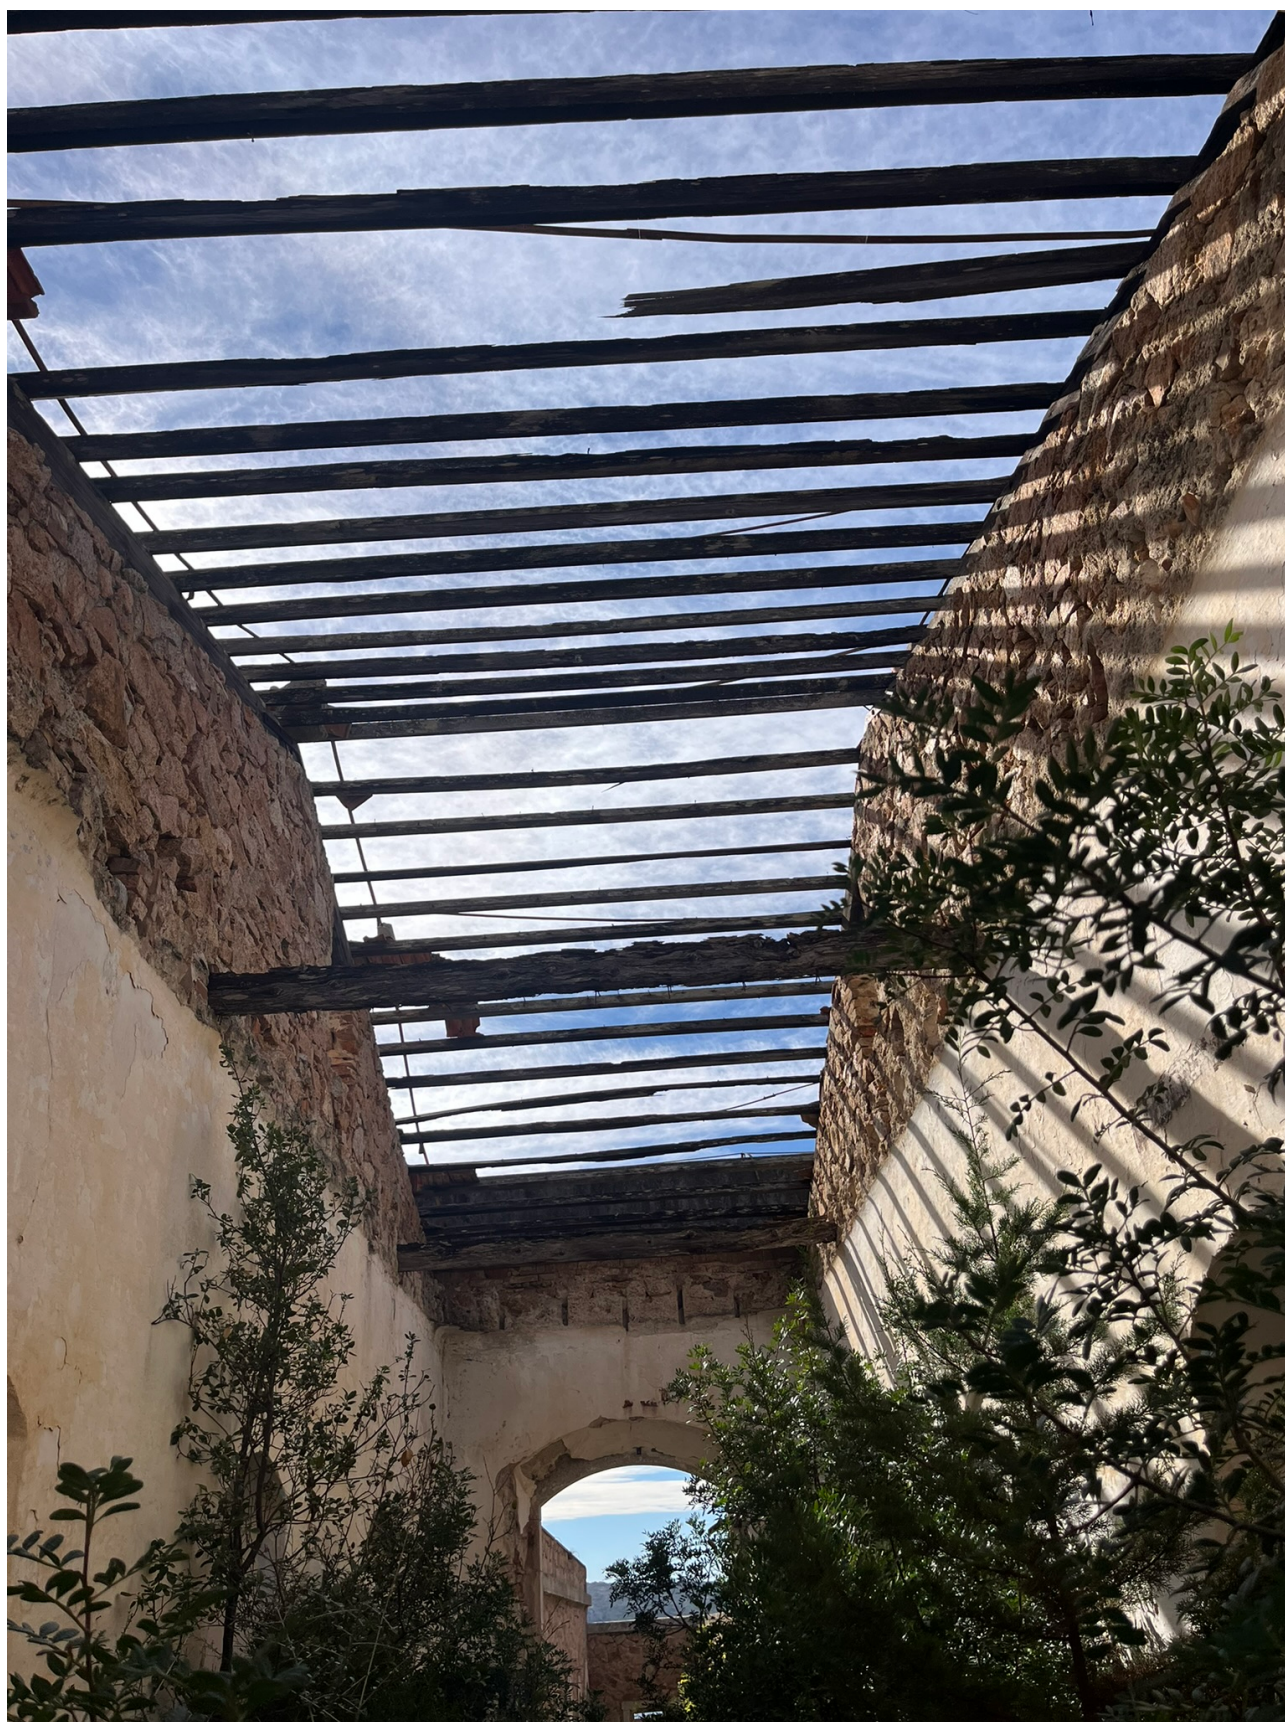
*Figura 7: Dettaglio coperture dei dormitori*

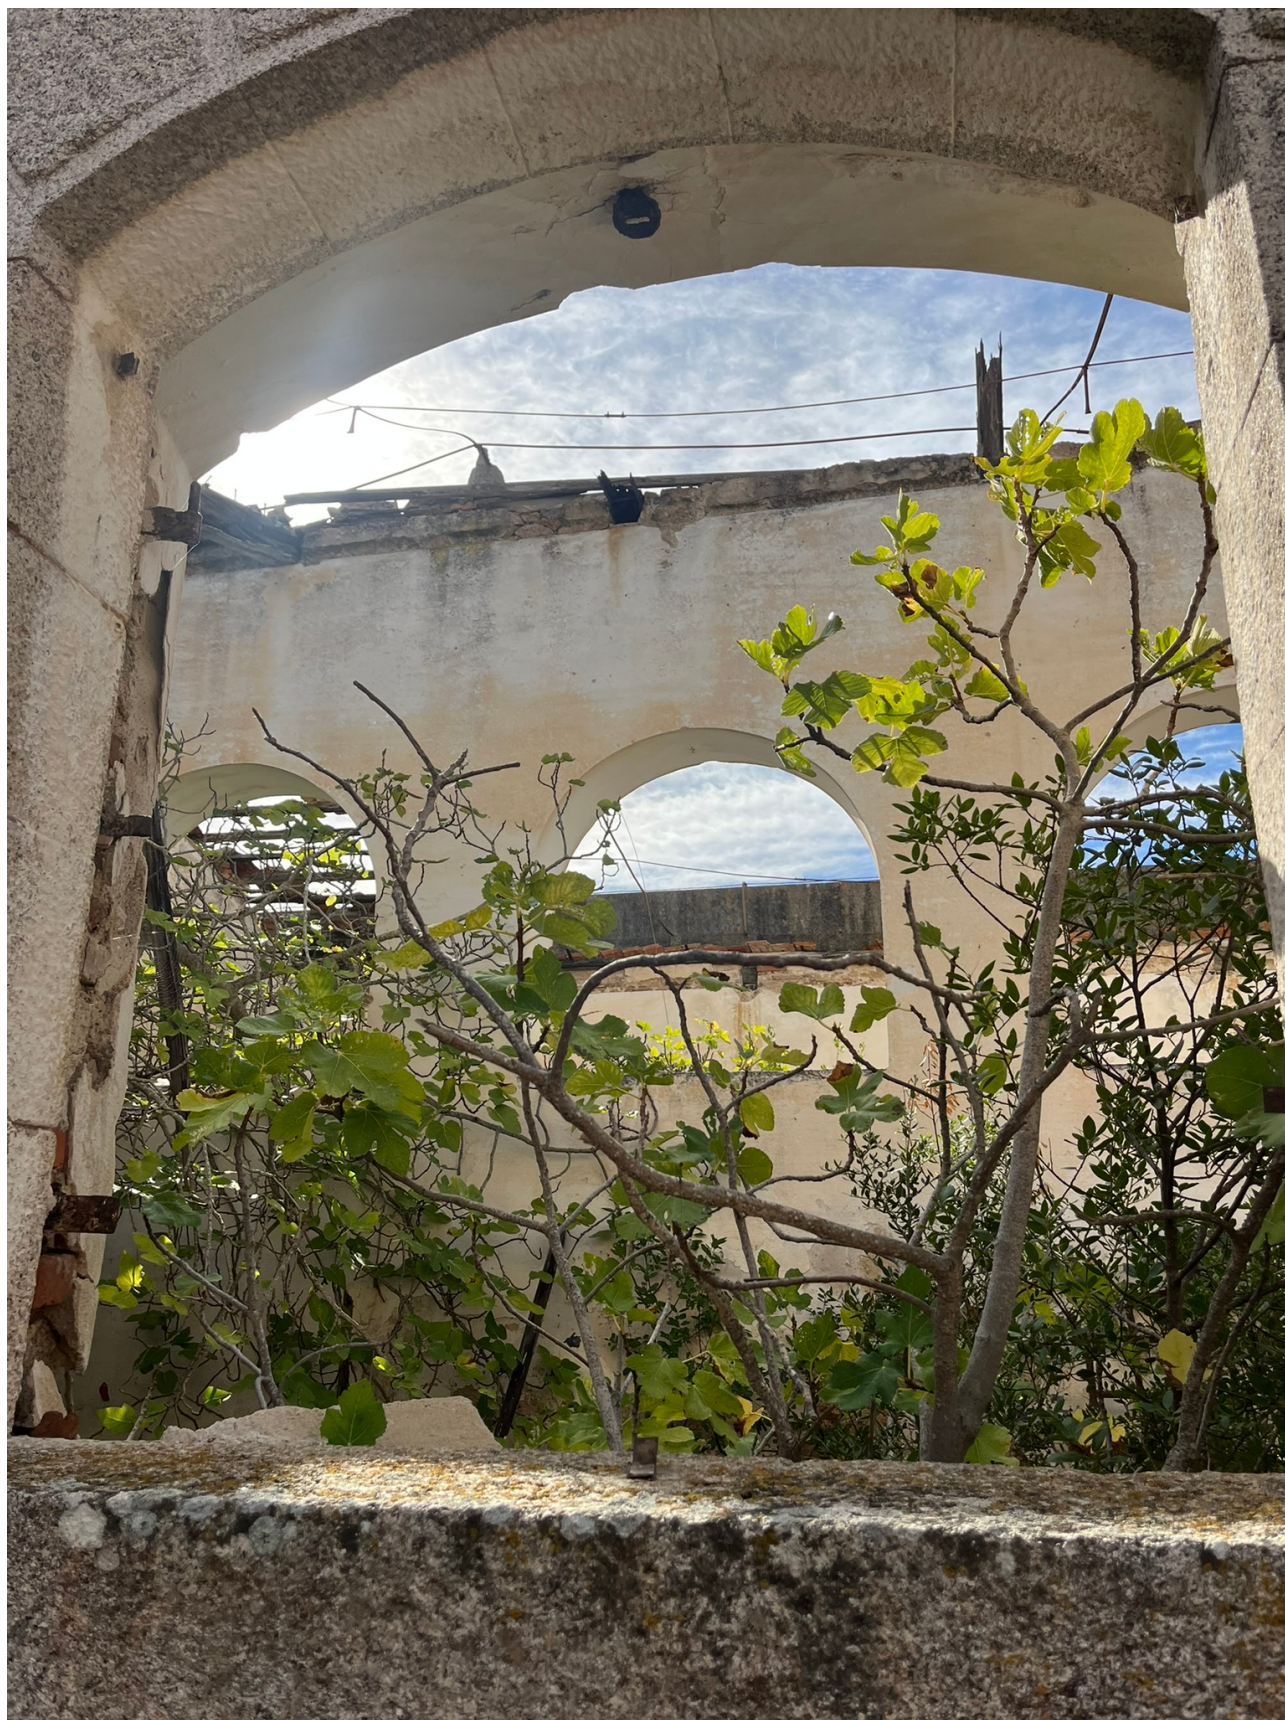
Le pavimentazioni interne risultano ampiamente coperte da vegetazione spontanea e da depositi superficiali di terreno, detriti e materiale organico. È previsto un intervento preliminare di **rimozione controllata della vegetazione**, attraverso tagli e sradicamenti selettivi, al fine di evitare danni agli strati pavimentali sottostanti.

*Figura 8: vegetazione invasiva all'interno del perimetro dei dormitori*

Successivamente, sarà necessario procedere alla **rimozione del substrato superficiale** mediante micro-scavi manuali o con attrezzatura leggera, prestando particolare attenzione a non compromettere la tessitura originale delle pavimentazioni. Questa operazione dovrà essere condotta con tecniche di scavo stratigrafico, al fine di non alterare livelli di interesse storico e di consentire, se necessario, un successivo rilievo archeologico.
