**Comune di Palau**  
**Provincia di Olbia-Tempio**  
Settore Lavori Pubblici e Manutenzioni  
piazza popoli d'europa, 1 - 07020 palau

**Progetto di fattibilità  
tecnico economica**

**Manutenzione straordinaria  
del Palazzetto dello Sport**

**Relazione tecnico descrittiva  
Prime indicazioni per la stesura dei PSC**

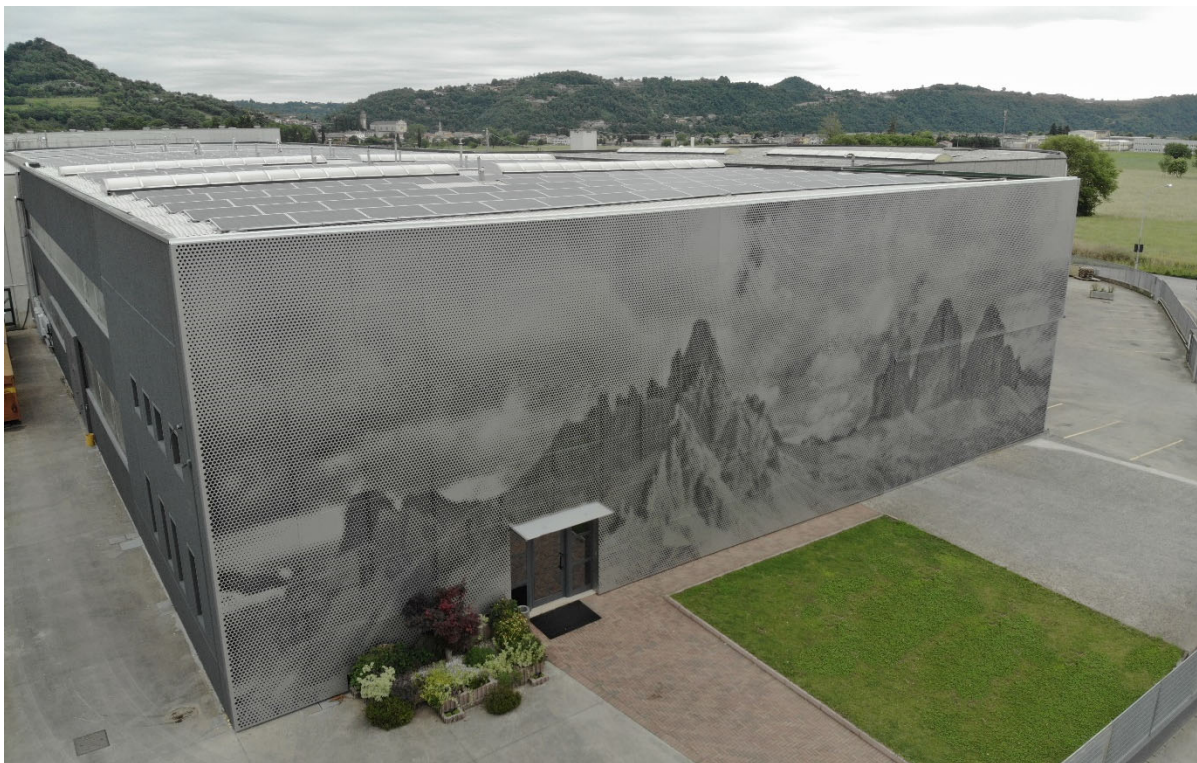
Foto 2 - Esempio di facciata ventilata decorata

La soluzione a facciata ventilata consentirà di risolvere i problemi di umidità e di degrado in cui versa la facciata attualmente, conferendo a sua volta una spiccata "personalità" e caratterizzazione al manufatto.

Le immagini che seguono sono suggestive della soluzione che si intende proporre – varierà naturalmente il soggetto rappresentato.

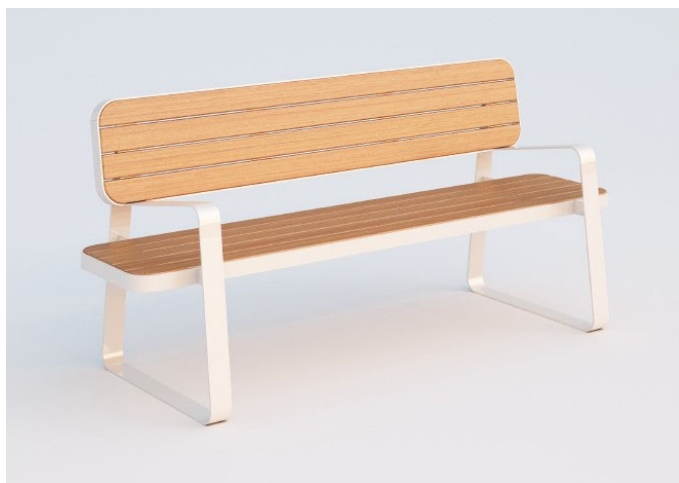
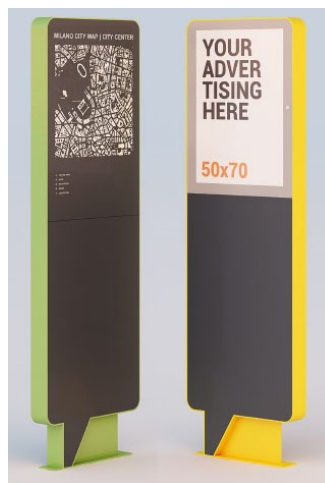
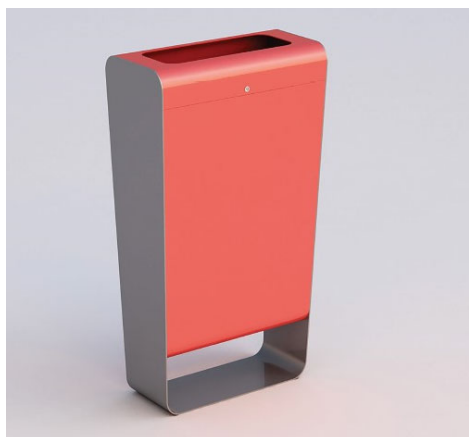
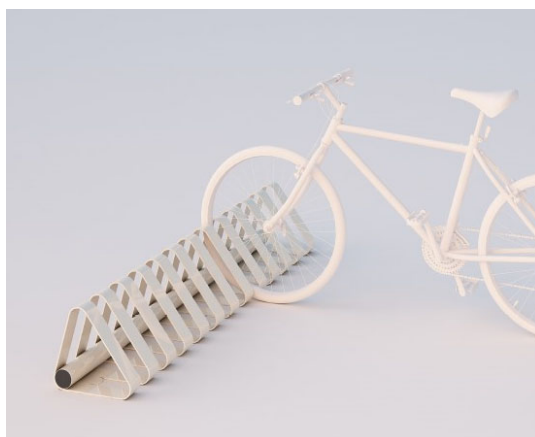
Nell’ottica di fare di questo edificio uno spazio accogliente e comunicativo, si propone la posa in opera di arredo urbano – nello specifico quattro sedute, due cestini, una rastrelliera per biciclette ed un totem informativo, che riporti informazioni sulle partite in programma, sugli allenamenti e sugli eventi in programma in senso generale. Il nuovo arredo sarà caratterizzato dai colori rosso grigio chiaro e grigio scuro, in modo da accordarsi con la cromia generale. Le foto che seguono rappresentano l’arredo che si propone, naturalmente con i colori modificati come detto.
