**MESSA IN SICUREZZA DELLE FORTIFICAZIONI DI  
CAPO D'ORSO E MONTE ALTURA**

**PROGETTO DI FATTIBILITA' TECNICO - ECONOMICA**

**RELAZIONE STORICO - TECNICA FORTIFICAZIONE DI  
CAPO D'ORSO**

**R01**

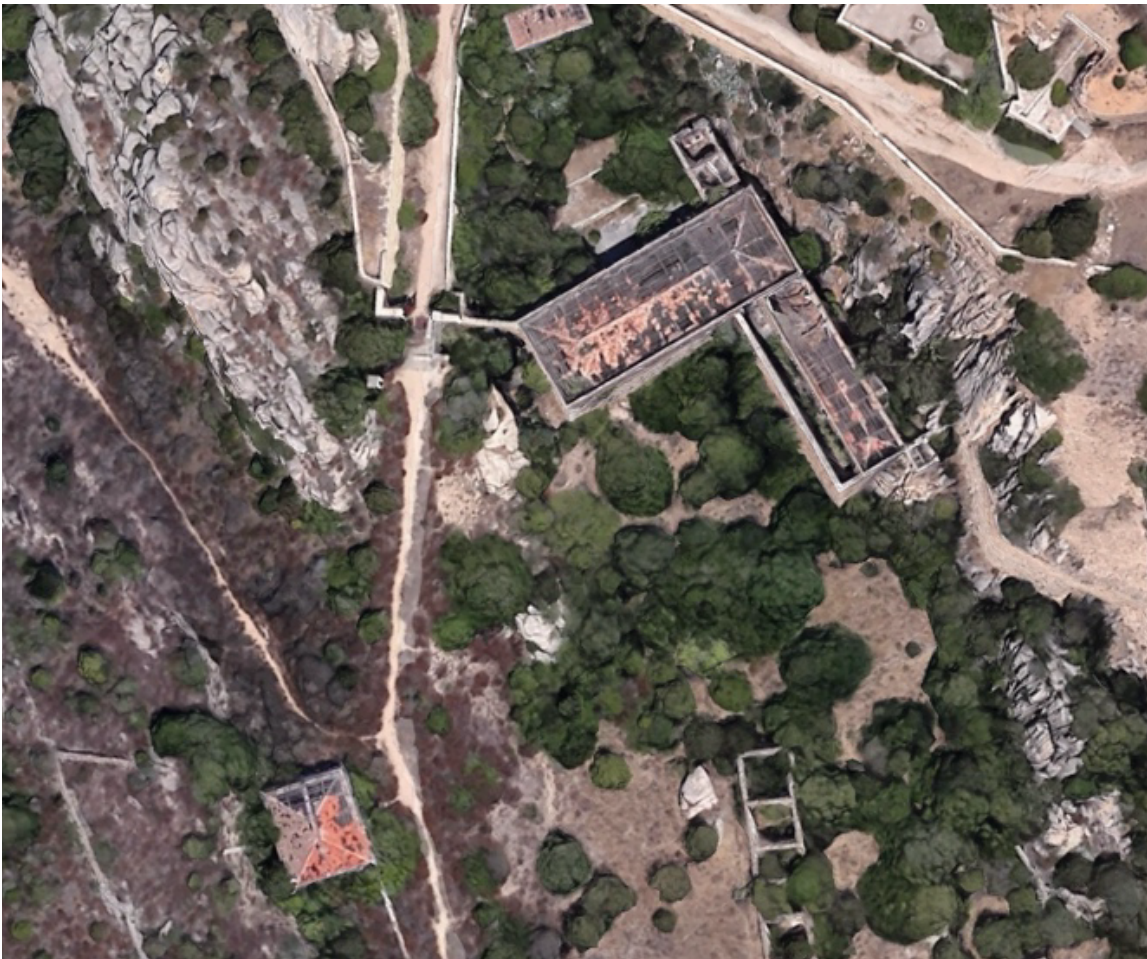
- **Parte alta – “Opera” principale**
  - delimitata da un **muro di cinta in granito** con ingresso monumentale e ponticello;
  - ospita l'edificio principale delle batterie, addossato alla roccia, con ambienti voltati in pietrame e volumi superiori coperti da solai piani in calcestruzzo (frutto dei successivi ammodernamenti);
  - sulla copertura e sui terrazzamenti in quota sono collocate le **postazioni di tiro** e le riserve per munizioni ed esplosivi.
- **Parte bassa – Fabbricati esterni all'Opera**
  - una serie di edifici di servizio, collocati a valle del muro di cinta e collegati allo stradello militare da **sentieri in terra battuta**;
  - questi fabbricati vengono costruiti in gran parte in una seconda fase (prima metà del Novecento), in occasione dell'ammodernamento dell'intero dispositivo difensivo.

È evidente a una prima analisi una **chiara gerarchia degli spazi riscontrabile anche in altre strutture simili dislocate in vari punti strategici dell’Arcipelago di La Maddalena**, con edifici differenziati per dimensione, qualità delle murature e finiture, in relazione al rango e alla funzione (alloggi ufficiali, truppa, servizi, depositi, infermeria).
